LAUDO DE AVALIAÇÃO

Por determinação Juízo de Direito da 2ª Vara Cível da Comarca de Indaiatuba, é elaborada prova técnica no processo nº 1009044-63.2020.8.26.0248, de autoria de Condomínio Residencial Pinnus contra Edneia Aparecida Malaquias, para se apurar valor de mercado do imóvel de matrícula 108584 do RI de Indaiatuba, SP.

Trata-se de um apartamento residencial localizado no pavimento térreo do Condomínio Residencial Pinnus, situado à avenida Horst Frederico João Heer, nº 4.682, bairro Parque Campo Bonito, em Indaiatuba, SP, “*com as seguintes dependências e áreas:*”

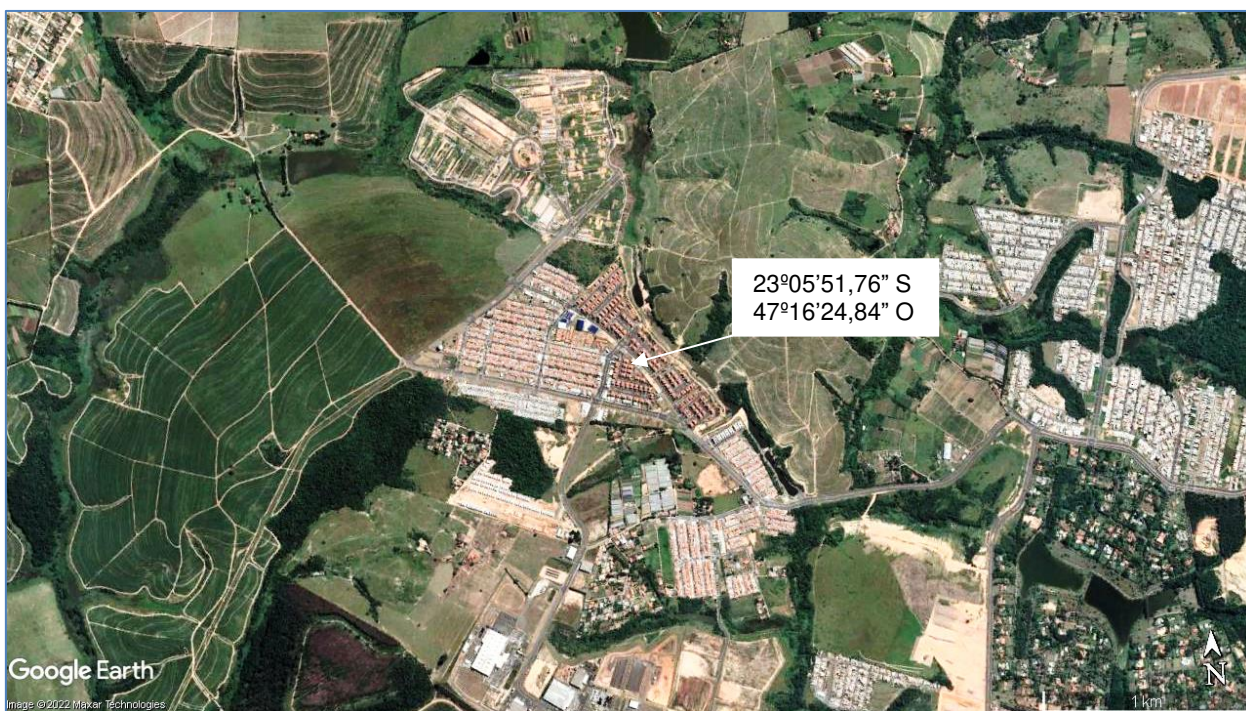
Figura 2 – Ocupação nas proximidades do imóvel

A situação do prédio que contém os imóveis é vista pela figura 2, imagem de satélite de 23 de julho de 2021 do freeware *Google Earth Pro*, na qual está apontada.

Esta figura também possibilita breve visão das imediações do imóvel, com ocupação considerada média.

Essa ocupação trata de imóveis residenciais, na sua maior parte, incluindo prédios de apartamentos, de padrão simples, e comerciais, ao longo das principais artérias do lugar, além de proximidade de zona rural.

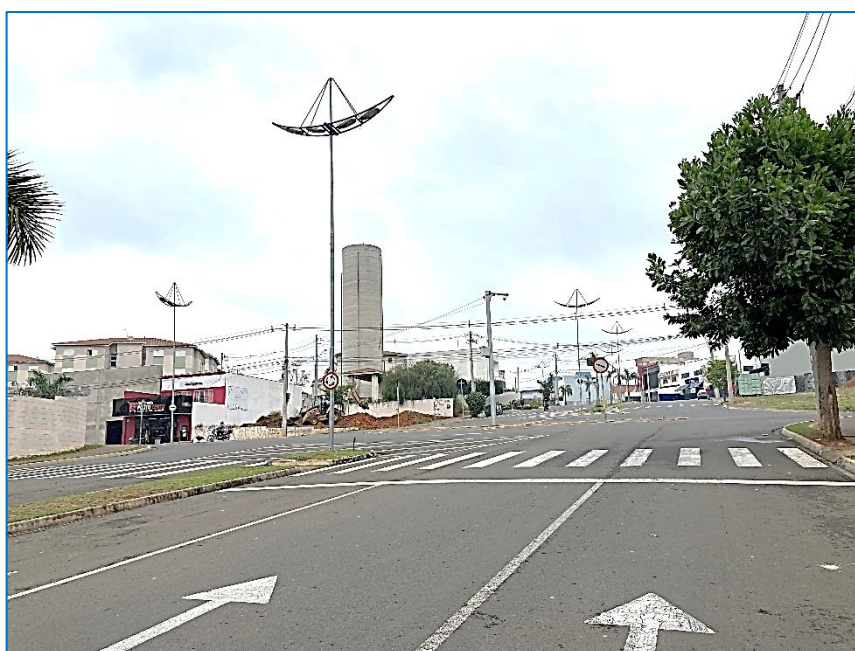
Foto 1 – Vista parcial da entrada do condomínio que abriga o imóvel

O Condomínio Residencial Pinnus possui frente para a avenida Horst Frederico João Heer. Vista parcial da frente para essa via, que possui duas pistas de rolamento, é permitida pela fotografia 1.

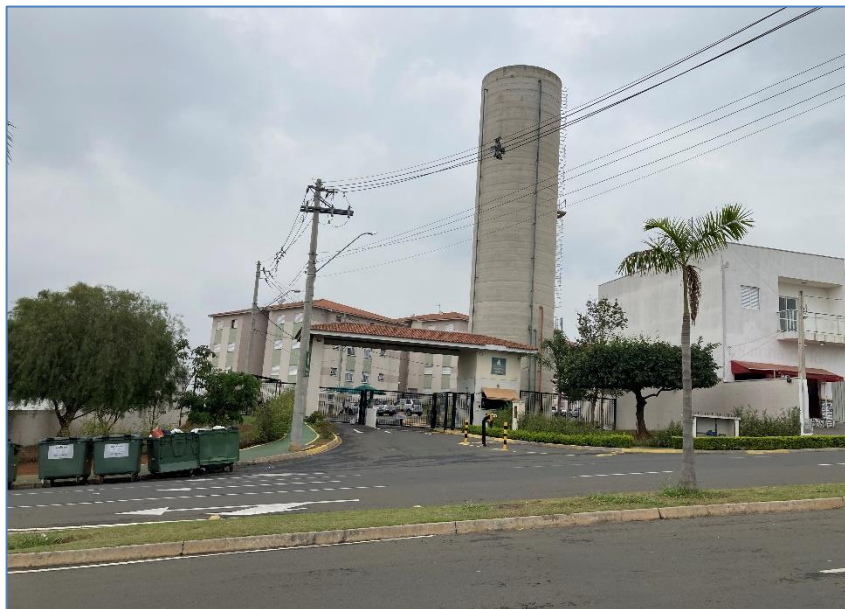
Foto 2 – Vista da frente do condomínio para a avenida

Os limites do condomínio são guarnecidos por muros. A entrada é permitida por intermédio de portões metálicos de abrir. Junto à entrada tem-se uma portaria [com atendimento presencial] edificada em alvenaria e coberta com telhas de argila. Aspectos gerais pela foto 2.

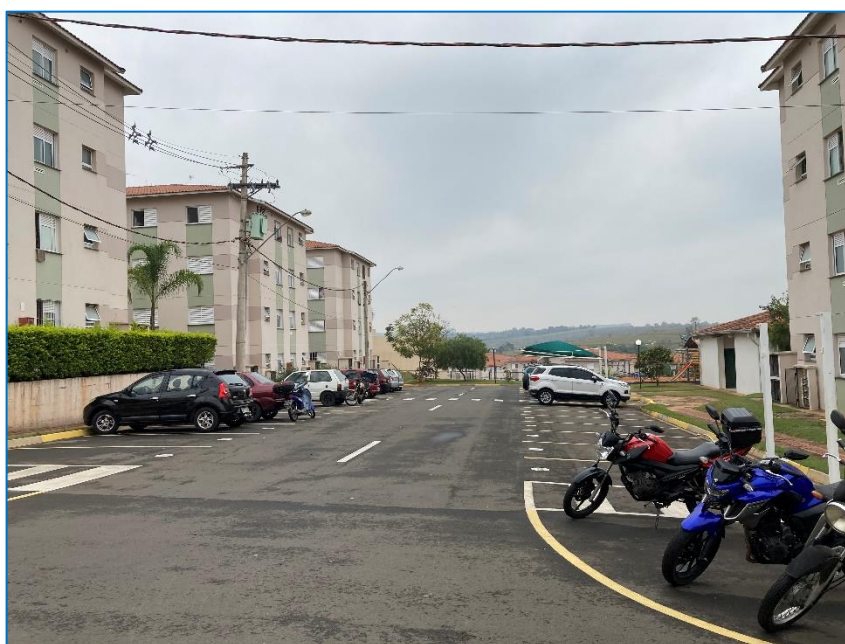
Foto 3 – Vista geral da via interna do condomínio que abriga o imóvel

A via interna de acesso apresenta meio-fio e piso pavimentado, como se mostra pela imagem 3.

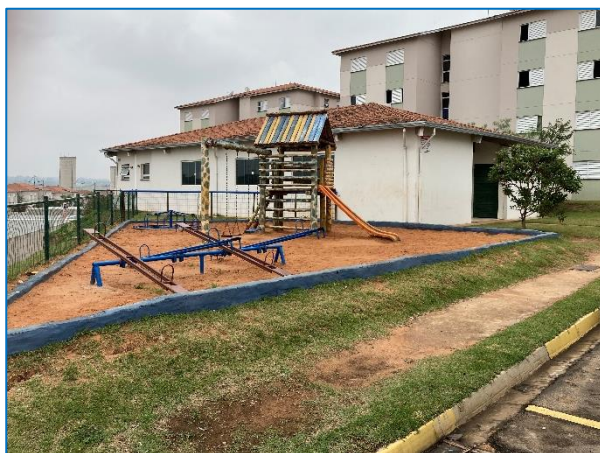
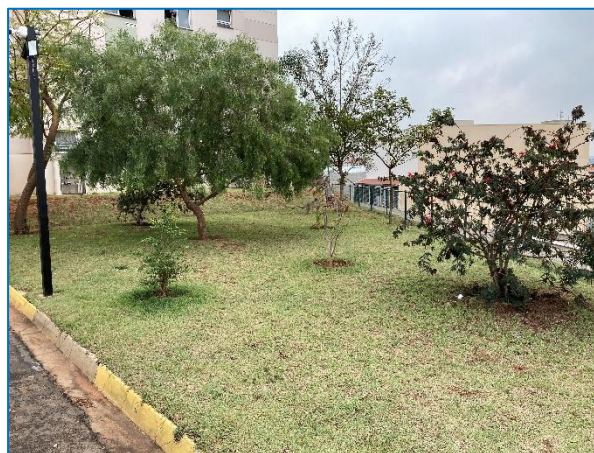
O condomínio é dotado de salão de festas, playground e ajardinamento, itens que são mostrados parcialmente pelas fotografias 4 e 5.

Foto 4 – Vista de salão de festas e playground

Foto 5 – Aspectos de área de jardim

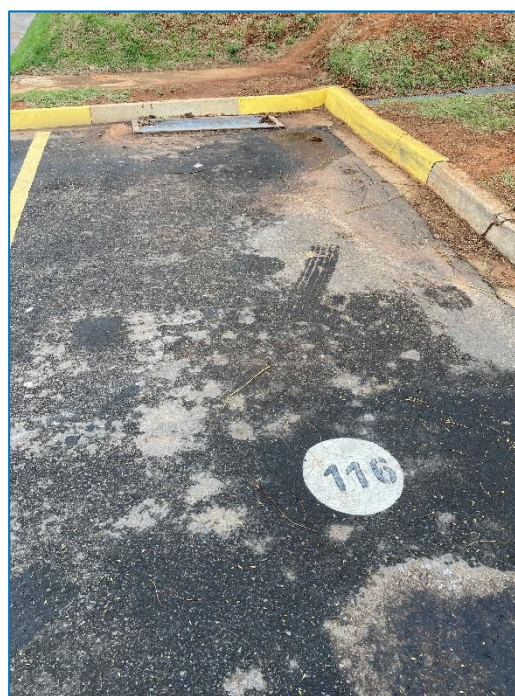
Foto 6 – Aspectos da vaga de garagem

O imóvel em tela dispõe de uma **vaga de garagem**. Como se nota pela imagem 6, sob nº 116, essa vaga é demarcada e não possui cobertura. Situa-se imediatamente à frente do Bloco 6.

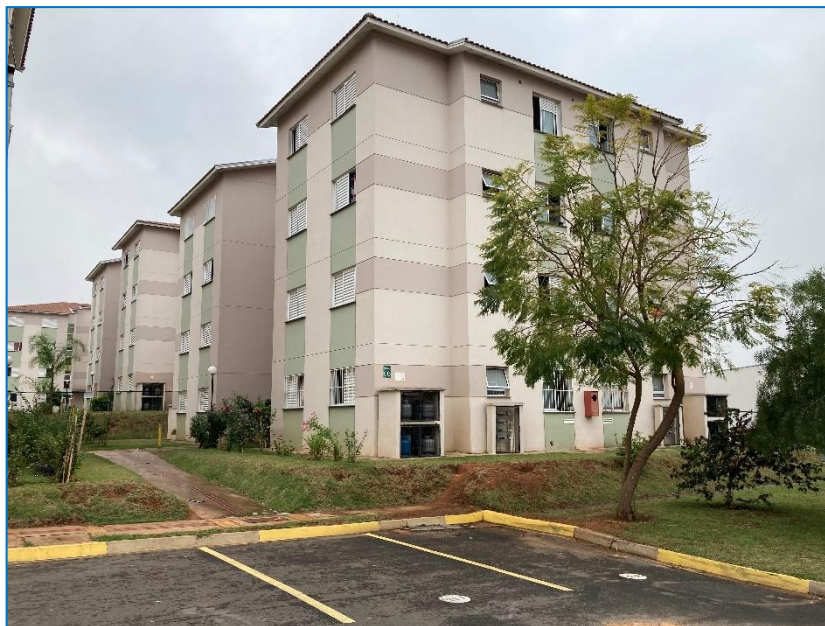
Foto 7 – Fachada do Bloco 6

O Bloco 6 é visto de modo genérico pela fotografia 7. É edificado em alvenaria e coberto com telhas de barro sobre estrutura de madeira.

As esquadrias externas são metálicas, na quase totalidade, e as paredes são revestidas com reboco grosso e pintura à látex. Possui quatro pavimentos, cada um com quatro unidades.

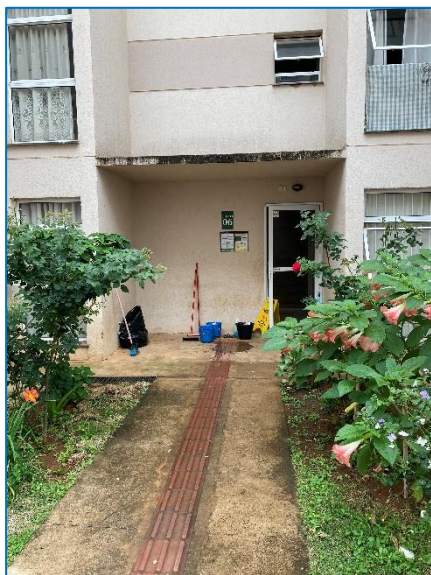
Foto 8 – Entrada para o bloco

O acesso ao bloco é possibilitado por uma porta metálica, situada em área de circulação com piso em cimento rústico, vista pela imagem 8.

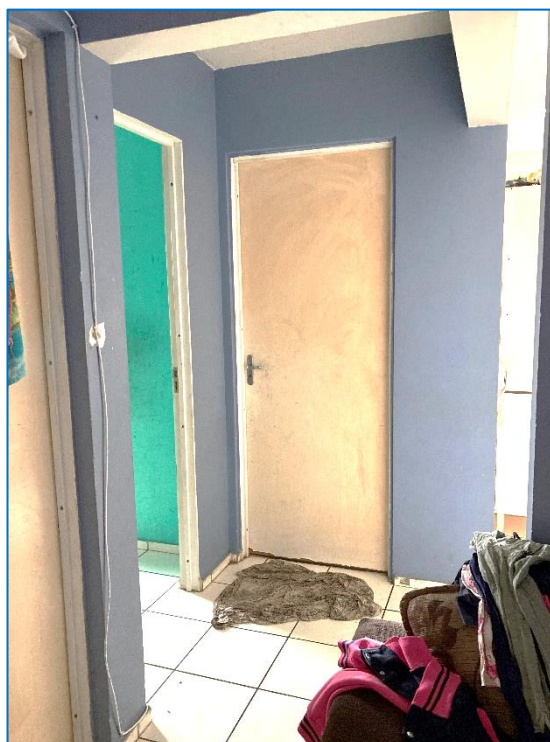
Foto 11 – Vista geral da área de circulação

Junto à sala tem-se uma área de circulação, vista pelo retrato 11. Possui acabamento similar ao da sala.

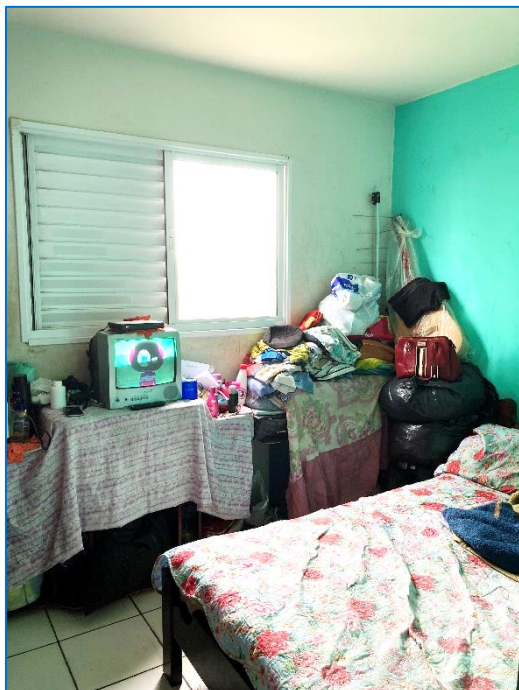
Os quartos apresentam forro em laje de concreto e beirais com aplicação de gesso. As paredes possuem reboco liso e pintura à látex [bastante desgastada]. Os pisos têm peças cerâmicas comuns, com razoável desgaste. Melhor se mostra pelos retratos 12 e 13.

Foto 12 – Aspectos parciais de um quarto

Foto 13 – Vista de outro quarto

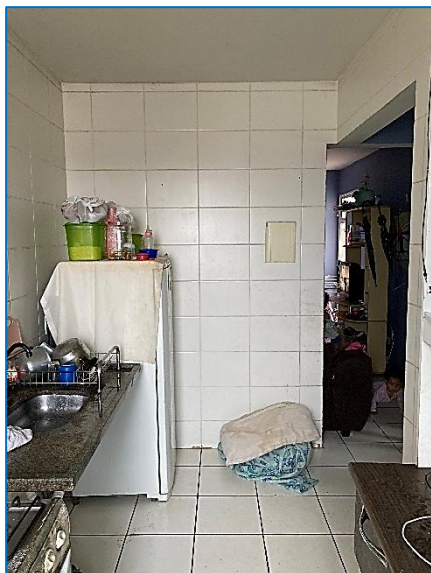
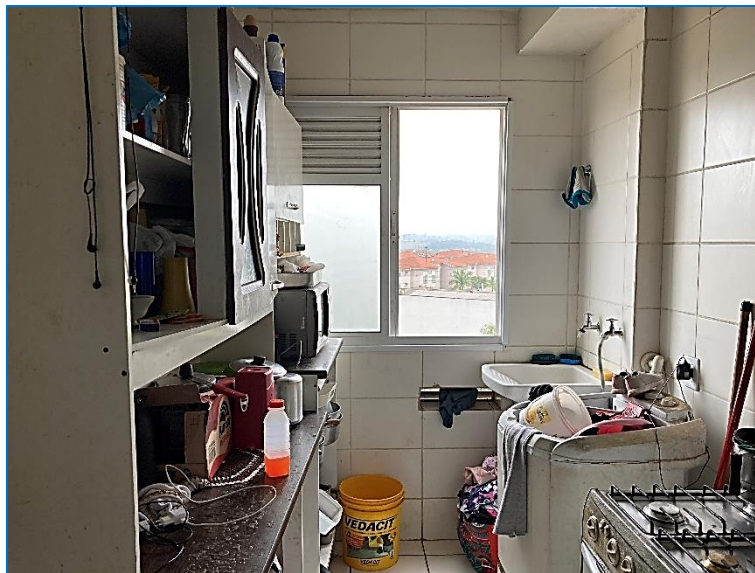
A cozinha (foto 14) e a área de serviço (foto 15), que tem acesso pela cozinha, têm as paredes e o piso revestidos com peças cerâmicas comuns. A pia é guarnecida por pedra de qualidade simples. As peças e metais sanitários são comuns. Os itens evidenciam razoável desgaste, especialmente o piso. Entre esses cômodos, não existe delimitadores.

Foto 13 – Vista parcial da cozinha

Foto 14 – Vista geral da área de serviço. ■

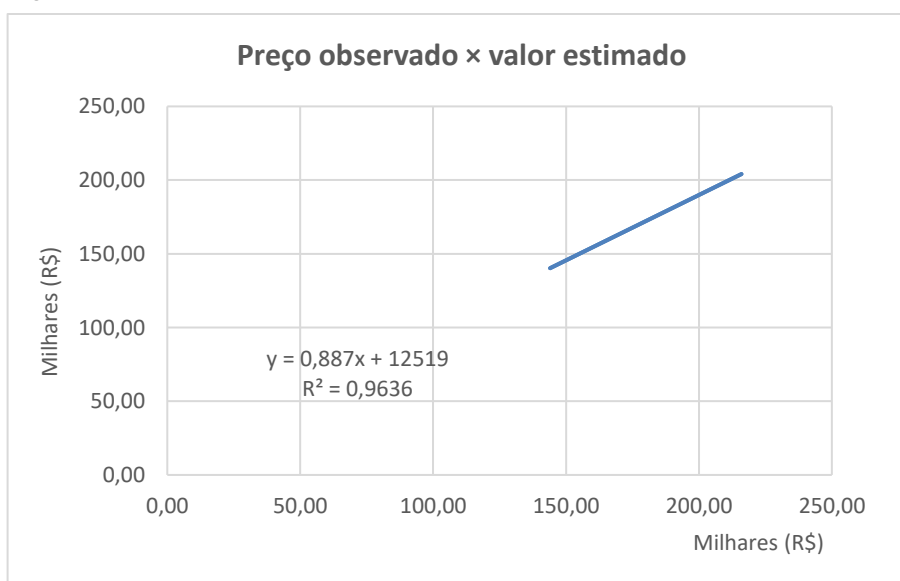
Figura 4 – Gráfico dos valores observados versus estimados

A seu turno, a figura 4 demonstra boa aderência entre os valores [unitários] observados e os estimados, uma vez que todos eles estão situados próximos da bissetriz.
