PROCESSO N.º 1002263-21.2018.8.26.0272

LAUDO DE AVALIAÇÃO

Em vistoria realizada no imóvel em questão, objeto da Matrícula 20.472 do Cartório de Registro de Imóveis de Itapira / SP, situado na Rua Joaquim Inácio da Silveira, nº 440 e 446 - Itapira/SP foi constatado que apresenta a seguinte caracterização:

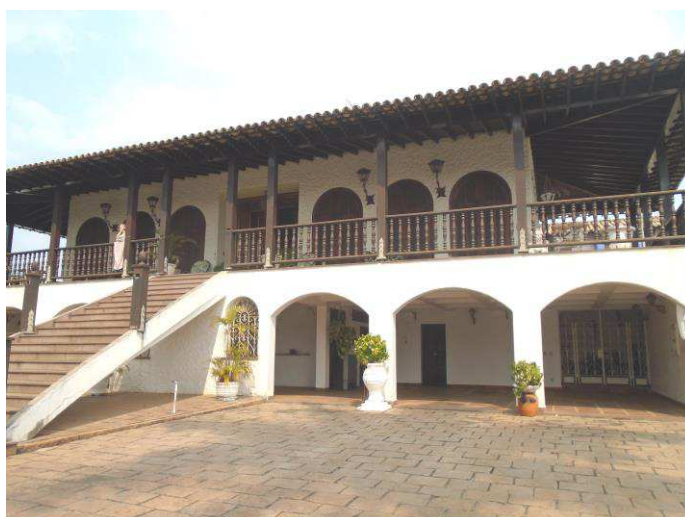
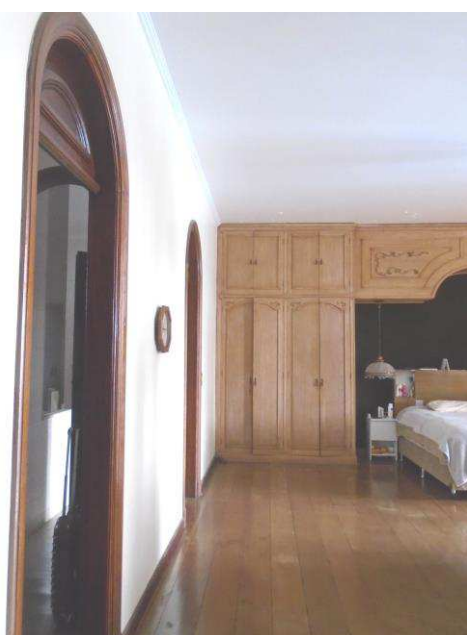
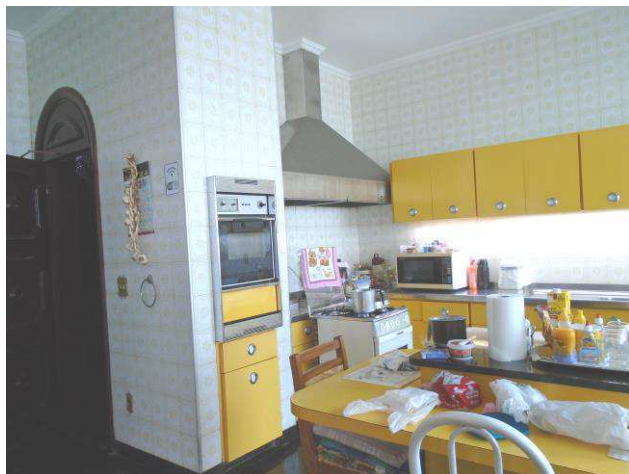
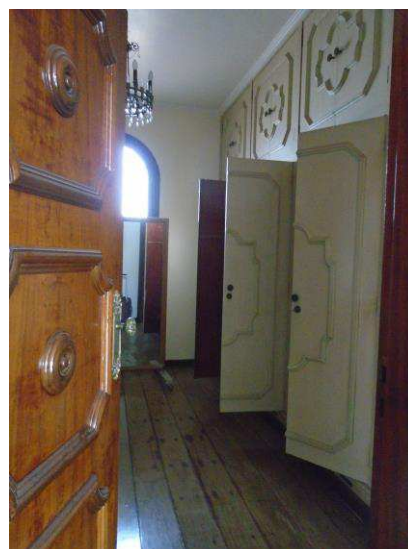
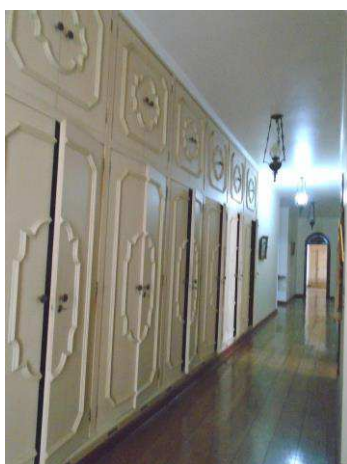
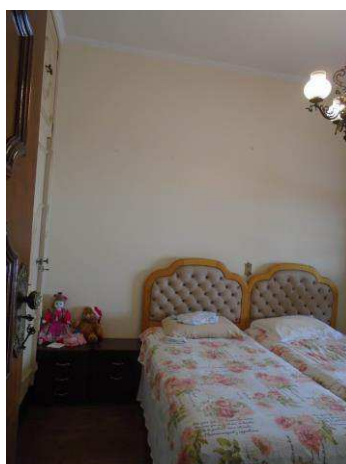
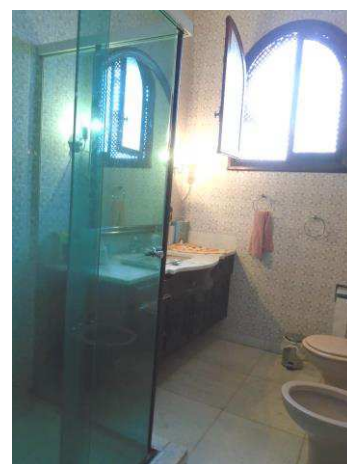
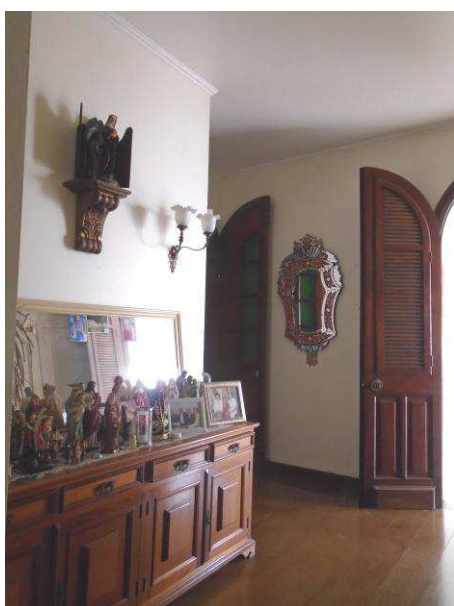
Registro fotográfico do imóvel – residência principal

a) Residência principal (sob nº 446) com área construída de 986,28m² de padrão construtivo alto, apresentando estado de conservação regular, idade física aparente de 35 anos e as seguintes características construtivas:

- Alvenaria em tijolos de barro;
- Laje de concreto;
- Revestimento interno e externo em argamassa;
- Cobertura com telhas de barro sobre estrutura de madeira;
- Esquadrias metálicas e de madeira;
- Instalações elétricas e hidráulicas em funcionamento;
- Parte dos pisos revestidos com cerâmica e parte com madeira.

- a)** Residência principal (sob nº 446) com área construída de 986,28m² de padrão construtivo alto, apresentando estado de conservação regular e idade física aparente de 35 anos e as seguintes características construtivas:

Coefficiente de depreciação: O coeficiente de depreciação deve levar em conta os aspectos físicos e funcionais, a idade, a expectativa de vida e o estado de conservação da construção, onde será dado pelo método de "Ross - Heidecke", onde temos:

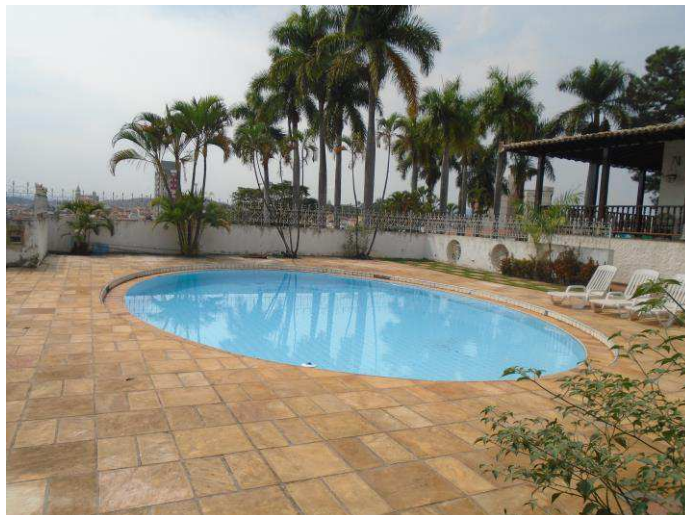
b) Piscina revestida com azulejos cerâmicos com área de 90,78m², com borda de piso de pedra, com idade física aparente de 35 anos e estado de conservação regular.

- b)** Piscina revestida com azulejos cerâmicos com área de 90,78m², com borda de piso de pedra, com idade física aparente de 35 anos e estado de conservação regular.

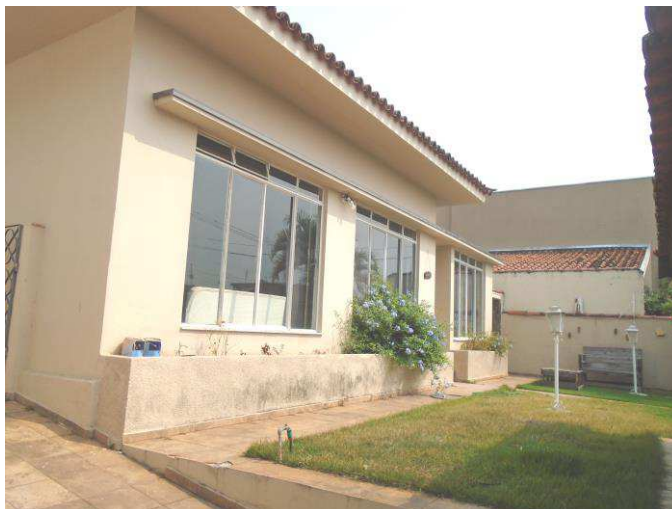
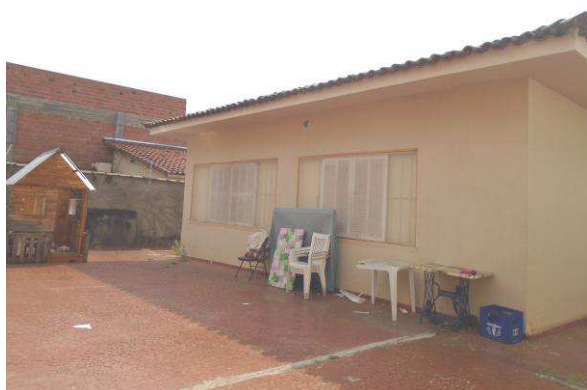
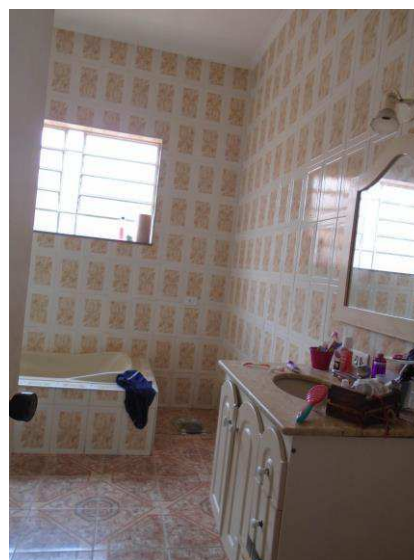
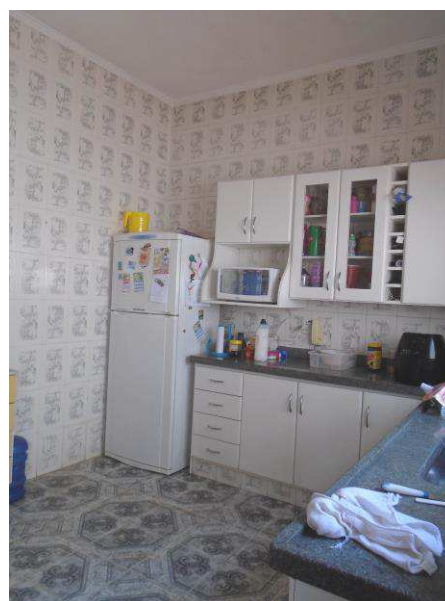
Registro fotográfico do imóvel – residência sob nº 440

c) Residência (sob número 440) com área construída de 153,38m² de padrão construtivo médio, apresentando estado de conservação regular, idade física aparente de 35 anos e as seguintes características construtivas:

- Alvenaria em tijolos de barro;
- Laje de concreto;
- Revestimento interno e externo em argamassa;
- Cobertura com telhas de barro sobre estrutura de madeira;
- Esquadrias metálicas e de madeira;
- Instalações elétricas e hidráulicas em funcionamento;
- Pisos revestidos com cerâmica e tacos de madeira.

- c)** Residência (sob número 440) com área construída de 153,38m² de padrão construtivo médio, apresentando estado de conservação regular e idade física aparente de 35 anos.

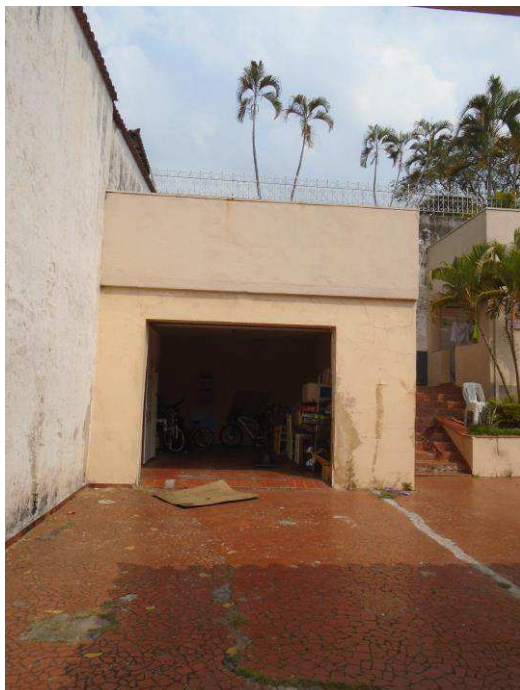
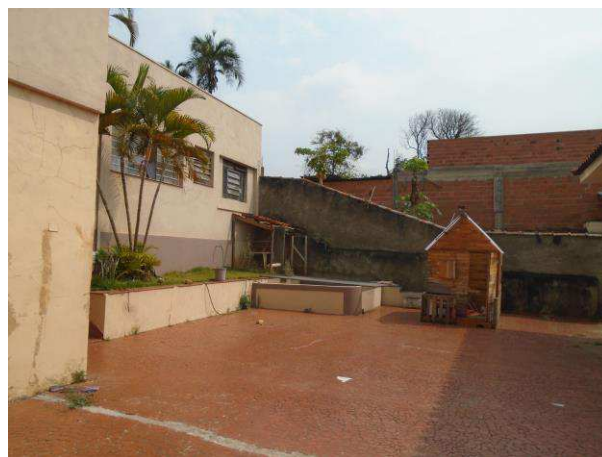
Fundos do imóvel - dependências

d) Duas dependências com área total construída de 59,20m² (24,02 +35,18m²) de padrão construtivo simples, apresentando estado de conservação regular, idade física aparente de 35 anos e as seguintes características construtivas:

- Alvenaria em tijolos de barro;
- Laje de concreto;
- Revestimento interno e externo em argamassa;
- Cobertura com telhas de barro sobre estrutura de madeira;
- Esquadrias metálicas e de madeira;
- Instalações elétricas e hidráulicas em funcionamento;
- Pisos revestidos com cerâmica.

- d)** Duas dependências com área total construída de 59,20m² (24,02 +35,18m²) de padrão construtivo simples, apresentando estado de conservação regular e idade física aparente de 35 anos.

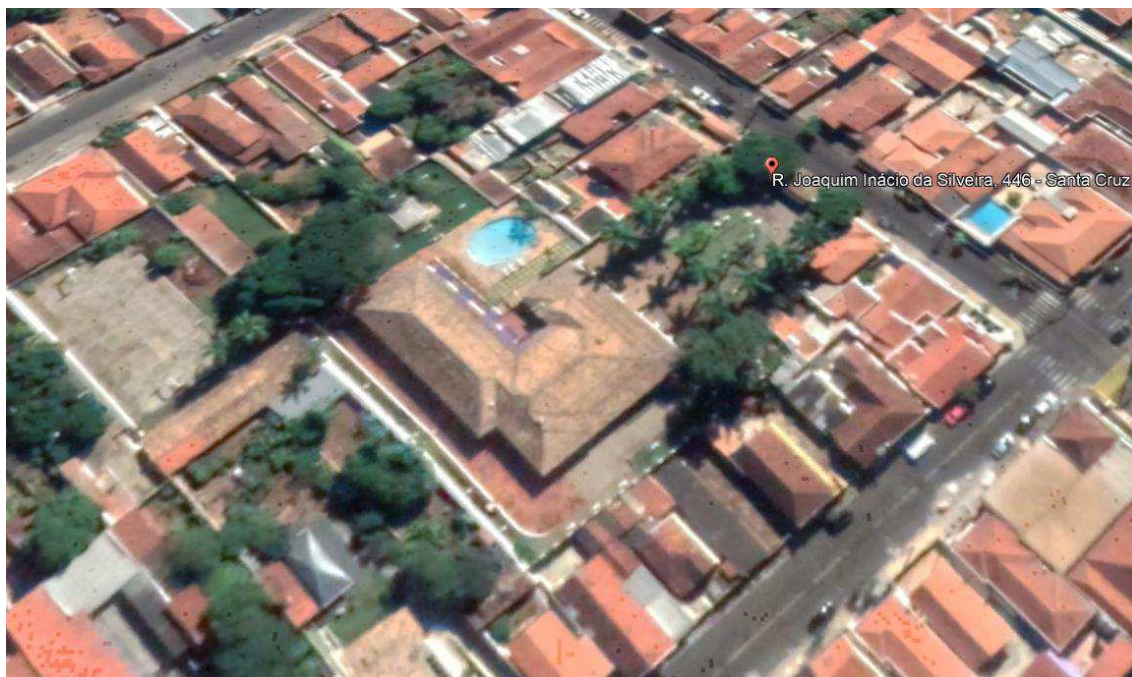
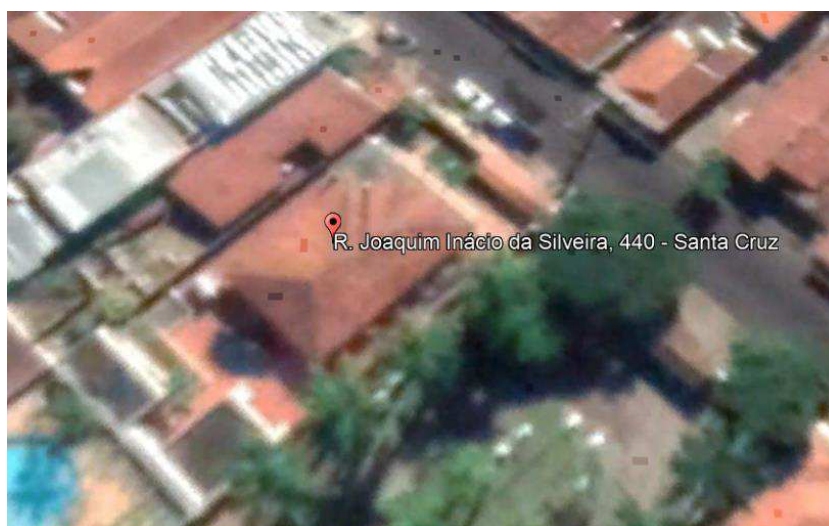
Localização dos imóveis no Google Earth

Rua Joaquim Inácio da Silveira nº 446 e nº 440, Bairro Santa Cruz, Itapira / SP.

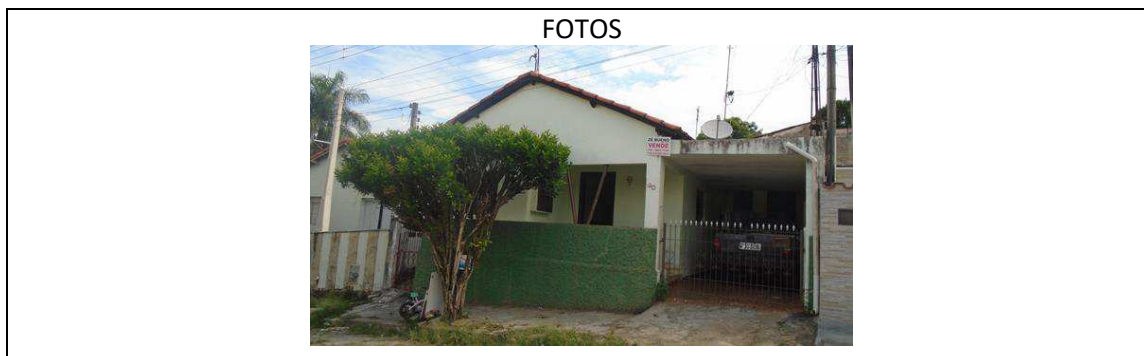
ELEMENTO N.º 01

FONTE: Zé Bueno Imóveis ☎ (19) 3863 7749
VALOR DA OFERTA: R\$ 200.000,00 **CONDIÇÕES DE PAGAMENTO:** A vista
LOCAL: Rua João Teodoro - Itapira

ÁREA: 280,00m² **FRENTE:** 8,00 metros
TOPOGRAFIA: Plana **SUPERFÍCIE:** Seca

TIPO: Residencial **IDADE FÍSICA:** 45 anos
ÁREA ÚTIL: 220,00 m² **ESTADO DE CONSERVAÇÃO:** regular
PADRÃO CONSTRUTIVO: Médio **VALOR DA EDIFICAÇÃO:** R\$ 21.995,00

1) Fator de fonte: 0,90	4) Fator de frente: $(10,00/8,00)^{0,2} = 1,05$
2) Condições de pagamento: 1,00	5) Coeficiente de profundidade: 1,00
3) Fator de contemporaneidade: 1,00	6) Topografia: 1,00
$V_u = (R\$ 200.000,00 \times 0,90) - R\$ 21.995,00 / 280,00m^2 \times 1,05$	
Valor unitário homogeneizado: R\$ 592,52 / m²

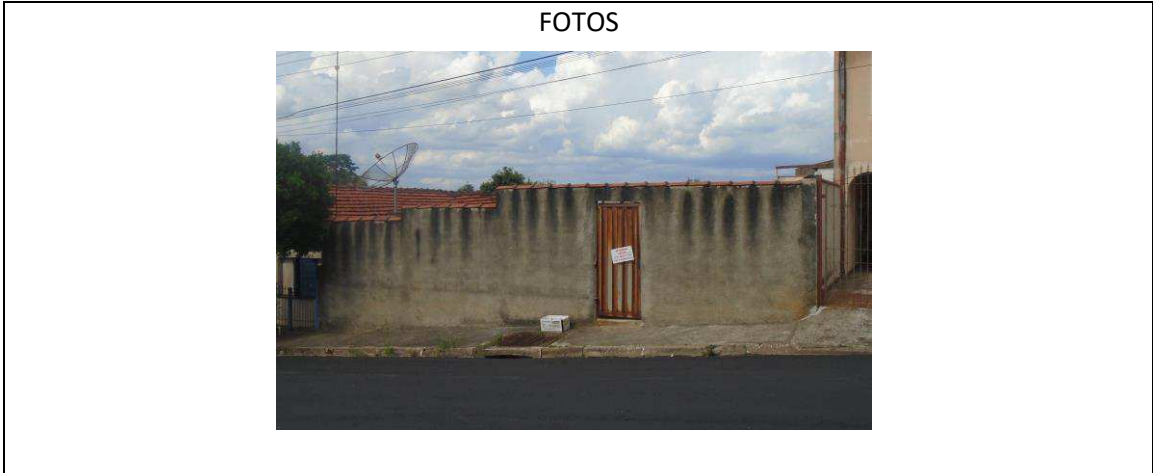
ELEMENTO N.º 02

FONTE: Zé Bueno Imóveis ☎ (19) 3863 7749
VALOR DA OFERTA: R\$ 200.000,00 **CONDIÇÕES DE PAGAMENTO:** A vista
LOCAL: Rua dos Gusmões - Itapira

ÁREA: 300,00m² **FRENTE:** 10,00 metros
TOPOGRAFIA: Plana **SUPERFÍCIE:** Seca

1) Fator de fonte: 0,90	4) Fator de frente: 1,00
2) Condições de pagamento: 1,00	5) Coeficiente de profundidade: 1,00
3) Fator de contemporaneidade: 1,00	6) Topografia: 1,00
$V_u = (R\$ 200.000,00 \times 0,90) / 300,00m^2$	
Valor unitário homogeneizado: R\$ 600,00 / m²

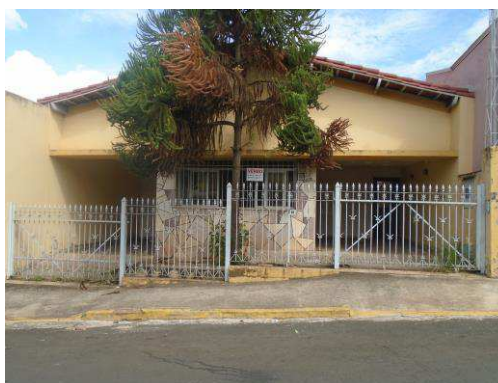
FOTOS

FONTE: Sr. Aires ☎ (19) 996354916
VALOR DA OFERTA: R\$ 350.000,00 **CONDIÇÕES DE PAGAMENTO:** A vista
LOCAL: Rua 24 de Outubro, 125 - Itapira

ÁREA: 280,00m² **FRENTE:** 10,00 metros
TOPOGRAFIA: Plana **SUPERFÍCIE:** Seca

TIPO: Residencial **IDADE FÍSICA:** 40 anos
ÁREA ÚTIL: 155,00 m² **ESTADO DE CONSERVAÇÃO:** regular
PADRÃO CONSTRUTIVO: Médio **VALOR DA EDIFICAÇÃO:** R\$ 47.594,00

1) Fator de fonte: 0,90	4) Fator de frente: 1,00
2) Condições de pagamento: 1,00	5) Coeficiente de profundidade: 1,00
3) Fator de contemporaneidade: 1,00	6) Topografia: 1,00
Vu = (R\$ 350.000,00 x 0,90) - R\$ 47.594,00 / 280,00m²	
Valor unitário homogeneizado: R\$ 955,02 / m²

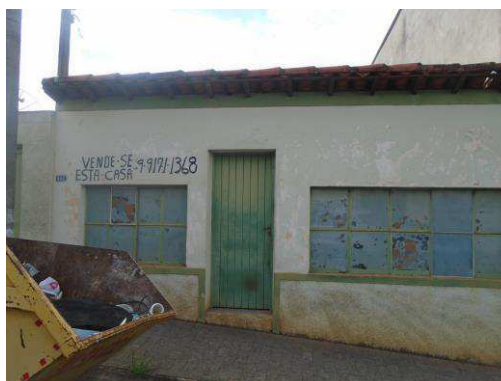
FOTOS

FONTE: Sr. Roberto ☎ (19) 991711368
VALOR DA OFERTA: R\$ 150.000,00 **CONDIÇÕES DE PAGAMENTO:** A vista
LOCAL: Rua 24 de Outubro, 362 - Itapira

ÁREA: 175,00m² **FRENTE:** 10,00 metros
TOPOGRAFIA: Plana **SUPERFÍCIE:** Seca

TIPO: Residencial **IDADE FÍSICA:** 45 anos
ÁREA ÚTIL: 80,00 m² **ESTADO DE CONSERVAÇÃO:** regular
PADRÃO CONSTRUTIVO: Médio **VALOR DA EDIFICAÇÃO:** R\$ 7.998,00

1) Fator de fonte: 0,90	4) Fator de frente: 1,00
2) Condições de pagamento: 1,00	5) Coef. profundidade: $(25,0/17,50)^{0,5} = 1,20$
3) Fator de contemporaneidade: 1,00	6) Topografia: 1,00
Vu = (R\$ 150.000,00 x 0,90) - R\$ 7.998,00 / 175,00m² x 1,20	
Valor unitário homogeneizado: R\$ 870,87 / m²

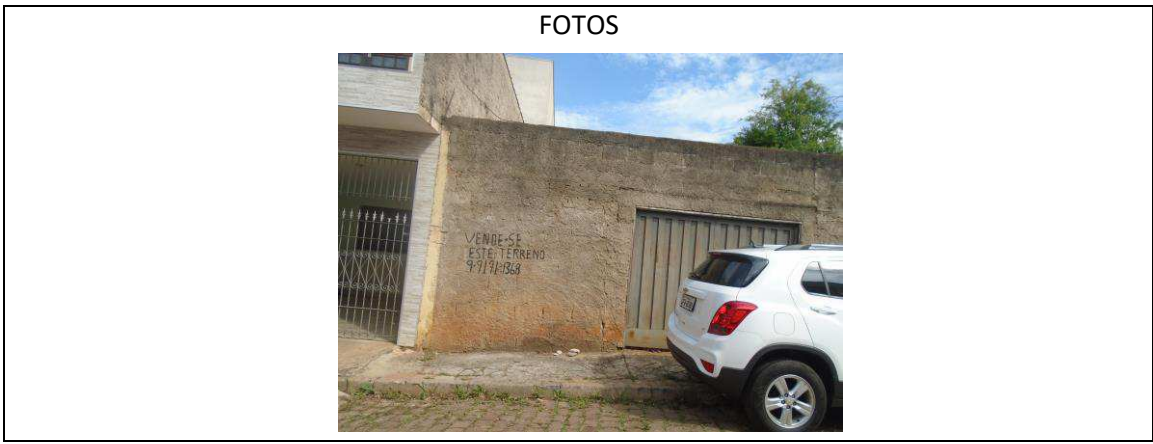
ELEMENTO N.º 05

FONTE: Sr. Roberto ☎ (19) 991711368
VALOR DA OFERTA: R\$ 120.000,00 **CONDIÇÕES DE PAGAMENTO:** A vista
LOCAL: Rua 24 de Outubro - Itapira

ÁREA: 175,00m² **FRENTE:** 10,00 metros
TOPOGRAFIA: Plana **SUPERFÍCIE:** Seca

1) Fator de fonte: 0,90	4) Fator de frente: 1,00
2) Condições de pagamento: 1,00	5) Coef. profundidade: (25,0/17,50) ^{0,5} = 1,20
3) Fator de contemporaneidade: 1,00	6) Topografia: 1,00
Vu = (R\$ 120.000,00 x 0,90) / 175,00m² x 1,20	
Valor unitário homogeneizado: R\$ 740,57 / m²

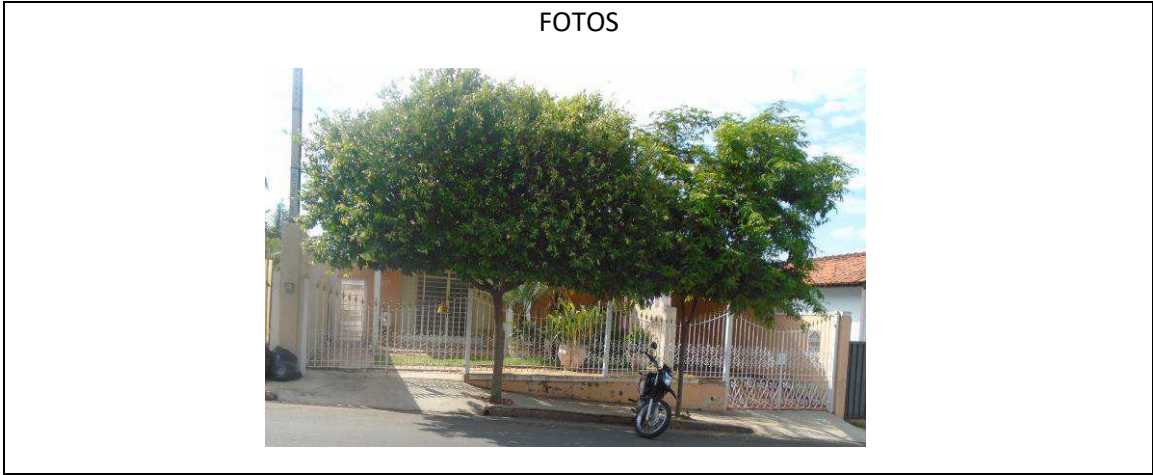
ELEMENTO N.º 06

FONTE: RM Carpi Imóveis ☎ (19) 3863 1171
VALOR DA OFERTA: R\$ 700.000,00 **CONDIÇÕES DE PAGAMENTO:** A vista
LOCAL: Rua Francisco de Pula Moreira Barbosa, 526 - Itapira

ÁREA: 465,00m² **FRENTE:** 12,00 metros
TOPOGRAFIA: Plana **SUPERFÍCIE:** Seca

1) Fator de fonte: 0,90	4) Fator de frente: $(10,00/12,0)^{0,20} = 0,96$
2) Condições de pagamento: 1,00	5) Coeficiente de profundidade: 1,00
3) Fator de contemporaneidade: 1,00	6) Topografia: 1,00
$V_u = (R\$ 700.000,00 \times 0,90) - R\$ 180.044,00 / 465,00m^2 \times 0,96$	
Valor unitário homogeneizado: R\$ 928,94 / m²

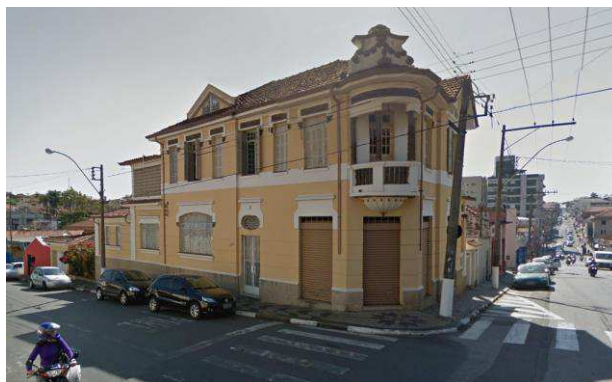
FOTOS

1) Fator de fonte: 0,90	4) Fator de frente: $(10,00/14,0)^{0,20} = 0,93$
2) Condições de pagamento: 1,00	5) Coeficiente de profundidade: 1,00
3) Fator de contemporaneidade: 1,00	6) Topografia: 1,00
$V_u = (R\$ 720.000,00 \times 0,90) - R\$ 199.867,00 / 394,32 \text{ m}^2 \times 0,93$	
Valor unitário homogeneizado: R\$ 1.056,92 / m²
