Ação Trabalhista - Rito Ordinário 0010671-69.2014.5.15.0060

AUTO DE PENHORA E AVALIAÇÃO

01 - veículo FORD F-350, placa DXZ 1885, Ano/Modelo 2007/2007, 2 portas, Cor Prata, Diesel, Chassi ***44862, apresentando o seguinte estado de conservação:

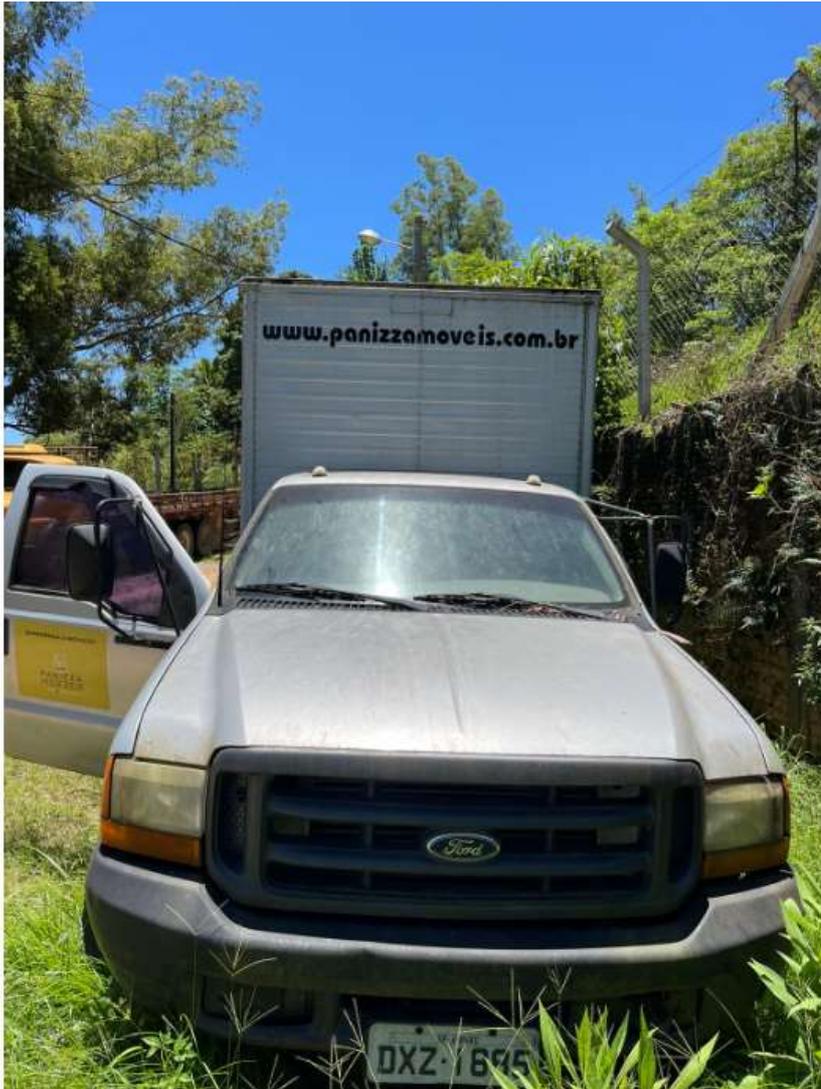
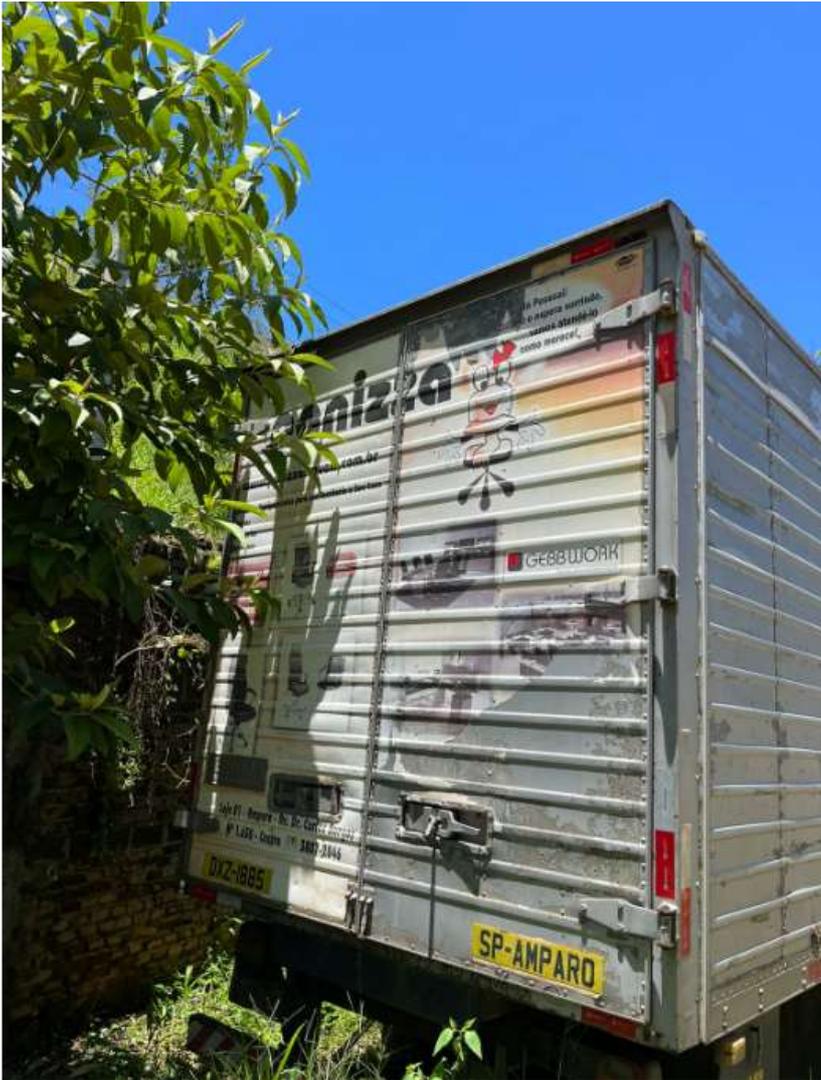
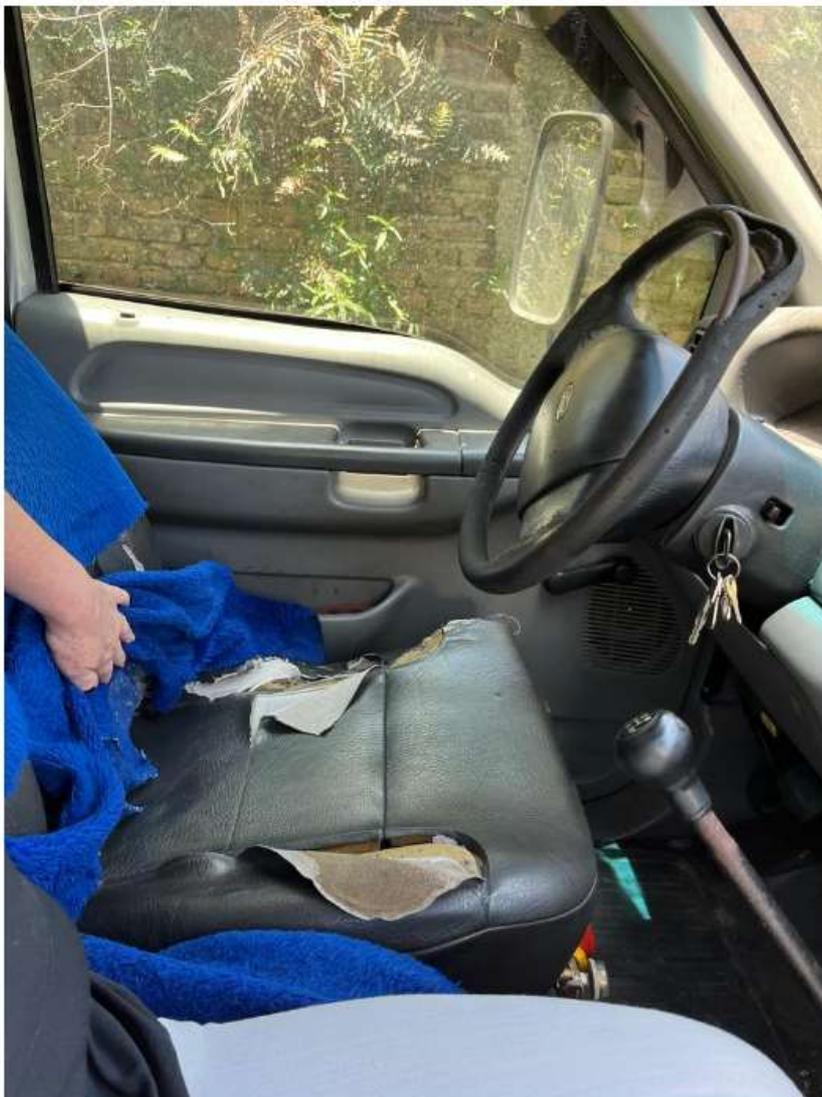
Motor sem funcionamento, com defeito no cabecote, não liga, não dá partida, sem possibilidade de aferição da quilometragem, pintura e lataria enferrujadas, em péssimo estado geral, avarias no banco, volante, portas, painel, pneus mais 01 estepe em ruim estado, carroceria tipo baú em péssimo estado geral, deteriorando-se a cada dia mais, por estar guardado em local descoberto, pegando chuva, sol, vento, sem qualquer manutenção, conforme fotos abaixo.

AValiação: Pela tabela FIPE, o veículo teria o valor de R\$ 78.105,00. Porém, considerando seu estado de conservação descrito acima, faz-se necessária a aplicação de depreciação relativa, calculada com base no Método Caires (Fonte: CAIRES, Hélio Roberto Ribeiro. Novos tratamentos matemáticos em temas de engenharia de avaliações. São Paulo: Pini, 1977. GATTO, Osório Accioly. A. Avaliação de máquinas e equipamentos. In: Engenharia de avaliações v. 2. 2. ed. São Paulo: Pini, 2014), **EM QUE SE CHEGOU AO VALOR DE AVAlIAÇÃO DO BEM EM R\$ 43,028.34.**
